## ■デジタルカメラ画像を用いたマンホール鉄蓋の摩耗度判定技術

2015 年（平成 27 年）

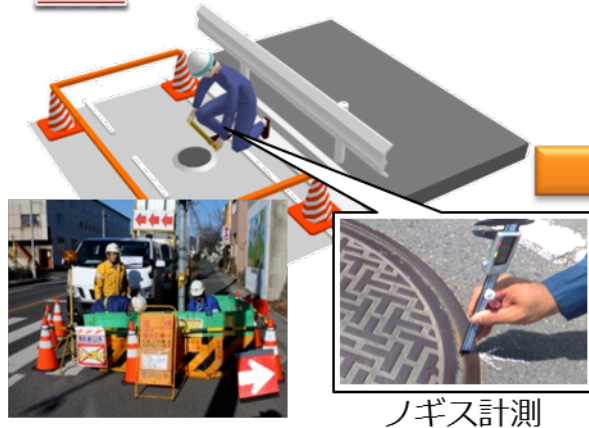
**従来** 路上での点検作業

マンホール鉄蓋に生じた段差と摩耗に対する従来の点検では、ノギスなどを使った直接計測が行われており、鉄蓋のみの点検であっても図に示すような保安施設、規制車、ガードマンなどを準備した上での車道上作業が不可欠でした。そのため、点検の実施に要する費用と稼働が大きいことや、現場の安全確保が課題となっており、抜本的な解決策が求められていました。

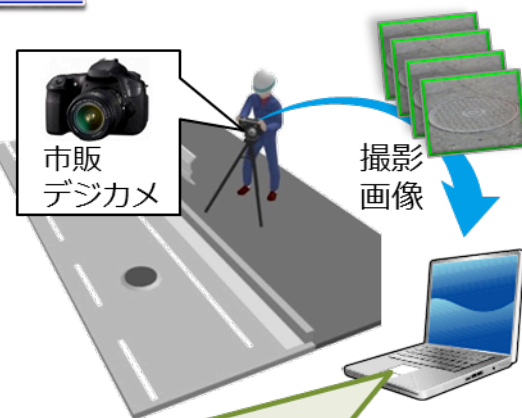
**本技術** 歩道から撮影

現場作業の効率性と点検作業の安全性の向上を目的として、鉄蓋を歩道からデジタルカメラで撮影し、その撮影画像に写り込んだ鉄蓋の T 字の凹凸模様の摩耗度を推定するソフトウェアを開発しました。本ソフトウェアは 2013 年に開発した段差計測ソフトウェアと併用できるため、1 枚の画像からマンホール鉄蓋の段差計測と摩耗度推定を同時に実施することが可能となります。鉄蓋点検ソフトウェア導入後の現場で実施される点検作業は、歩道などから車道上の鉄蓋画像を撮影するのみとなり、鉄蓋 1 個あたりの点検効率と作業の安全性が大幅に向上します。
